Erfolgreiche Sanierung und Desinfektion einer komplexen Trinkwasseranlage

Eine nachhaltige Komplettlösung zur Bekämpfung von pathogenen Keimen in einer Trinkwasserinstallation wird im Folgenden vorgestellt, bei der alle notwendigen technischen Aspekte zur Sanierung berücksichtigt werden und schließlich eine permanente Zugabe von Desinfektionsmitteln als Prophylaxe vermieden wird.

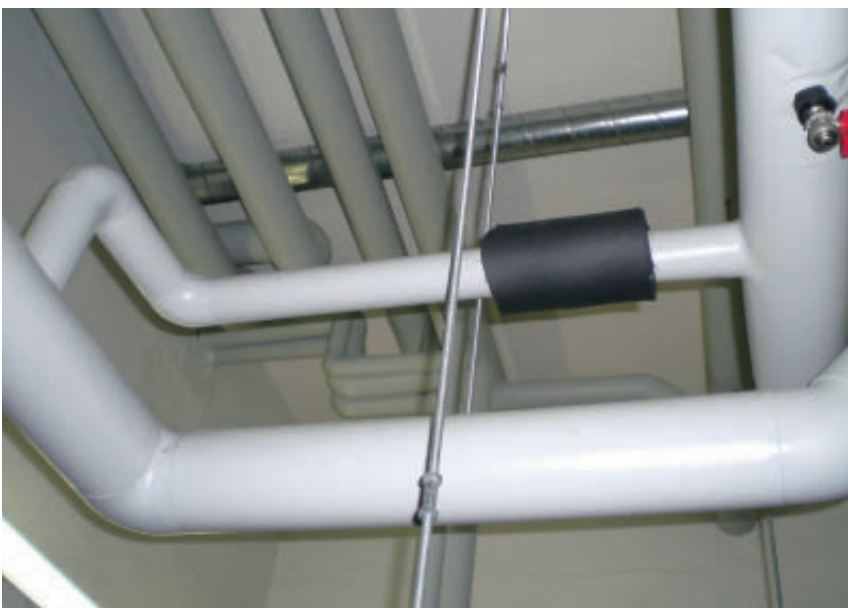
Abb. 1: Stagnationsstrecke

prüfung nicht erklärbar waren. Bypassleitungen und deutlich erkennbare Stagnationsleitungen (Abb. 1) konnten fast überall festgestellt werden. Dazu zählten z. B. ein über fünf Jahre ungenutztes und nicht den Vorschriften entsprechend abgetrenntes, entleertes und somit stagnierendes Zuführungs- und Leitungssystem zu einem ehemaligen Restaurant, im gesamten Objekt verteilte Zuführungsleitungen zu weitestgehend ungenutzten und teilweise seit „Inbetriebnahme“ nie genutzten Waschmaschinenanschlüssen und viele weitere derartige Entnahmestellen im gesamten Komplex mit langen Zuführungsleitungen. Selbst die Räume der erwähnten orthopädischen Praxis standen insgesamt vier Jahre leer und das Leitungssystem in diesem Bereich stagnierte. Die Leitungsführung wurde vereinfacht und entsprechend dem Bedarf angepasst. Bypässe und alle Stagnationsstrecken wurden konsequent entfernt oder abgetrennt.

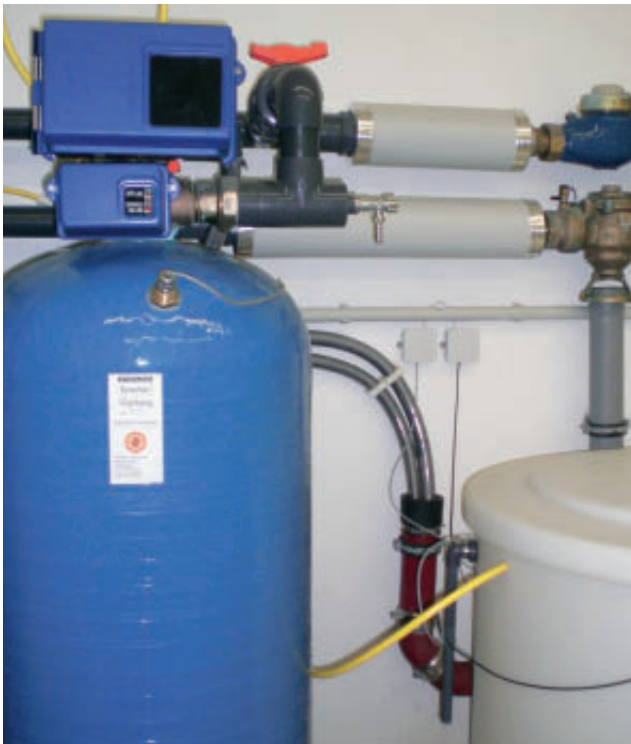
Abb. 2: „Stehende“ Wasserenthärtungsanlage mit Verbindung zum Abwassersystem

Weiterhin gab es im Keller eine „stehende“ Enthärtungsanlage, die in das Trinkwasserversorgungssystem eingebunden war. Vor ca. zwei Jahren hatte man im

Versorgungsgebiet eine Umstellung auf ein Mischwassersystem vollzogen, wobei die Wasserhärte von ehemals über 30 °dH auf ca. 14 °dH reduziert wurde. Die Anlage regelte vor und nach dieser Umstellung das Wasser noch immer auf 13 °dH. Die Notwendigkeit einer solchen Anlage war aus diesem Grund nicht mehr gegeben. Im Mischbehälter der Enthärtungsanlage selbst fand man bereits dreistellige Koloniezahlen von *Pseudomonas aeruginosa*. Zudem war eine feste Verbindung zwischen Überlaufleitung der Enthärtungsanlage und dem Abwassersystem installiert, welche ganz klar den Maßgaben der DIN 1988 hinsichtlich einer konsequenten räumlichen Trennung (Mindestabstand 20 mm zwischen Unterkante Ablauf und höchstmöglichem Wasserspiegel) von Trink- und Abwassersystemen widersprach (Abb. 2). Die Enthärtungsanlage wurde letztendlich vollständig entfernt.

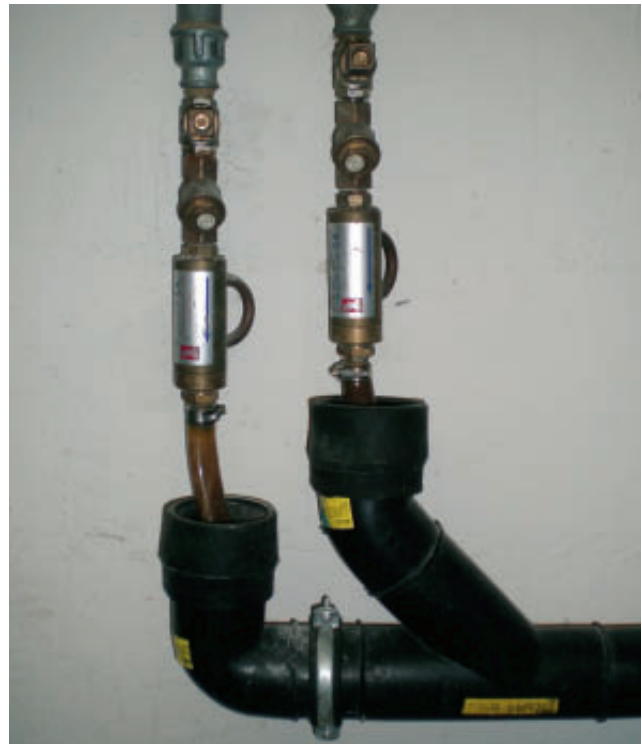
Abb. 3: Verbindung zwischen Trink- und Abwassersystem

Weitere Querverbindungen zwischen Trink- und Abwassersystem waren auch bei einem mit dem Trinkwassersystem verbundenen, wassergefüllten Löschwassersystem vorhanden (Abb. 3). Diese Ver-

bindung wurde sofort entfernt und das Trinkwassersystem vom Löschwassersystem mit einem Systemtrenner, entsprechend den bekannten Vorschriften, abgetrennt. Es wurde festgelegt, dass das Löschwassersystem, welches im Wesentlichen aus einer Ringleitung mit Hydranten im Hof des Objekts besteht, in Zukunft in einem Intervall von sechs Monaten gespült und somit der Leitungsinhalt des Systems mindestens einmal ausgetauscht wird.

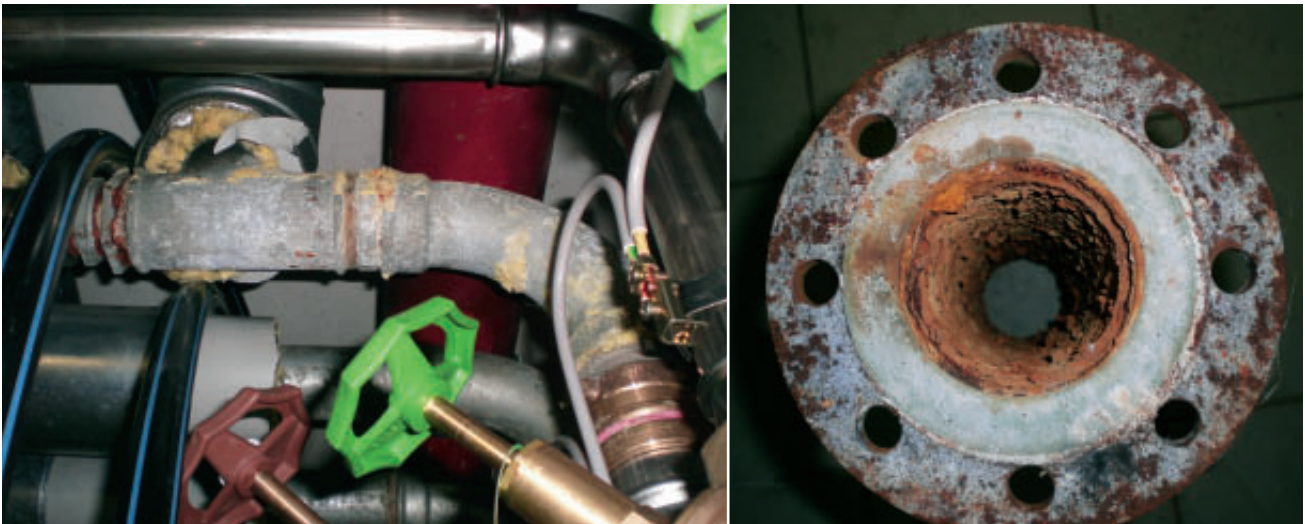
Abb. 4: a) Mischinstallation, b) Korrosionsablagerungen in der Leitung

Eine weitere gravierende Schwäche der Installation war die durch zahlreiche Reparaturen und Nachinstallationen erzeugte Mischinstallation. Dies führte an vielen Stellen zu Kontaktkorrosion, da eine galvanische Trennung zwischen den einzelnen Installationsmaterialien nicht beachtet wurde (Abb. 4 a + b). Die daraus resultierenden Korrosionsablagerungen in den Leitungen waren ebenfalls ein ideales Rückzugsgebiet für Mikroorganismen wie *Pseudomonas aeruginosa* und Legionellen,

welche ideale Bedingungen vorfanden, um sich vor äußeren Einflüssen (z. B. Temperatur, Strömungsbedingungen etc.) zu schützen und sich weiter zu vermehren [3]. Diese korrosiven Probleme wurden ausführlich behandelt und dargelegt [1, 2] sowie durch Teil- und Kompletterneuerungen technisch behoben.

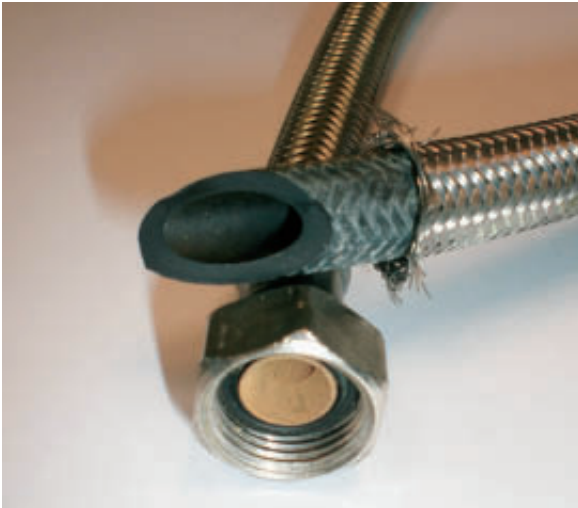
Ein weiteres sehr großes Risiko der Rückverkeimung mit *Pseudomonas aeruginosa* stellten die Entnahmemarmaturen, vor allem in den Küchen der Mietwohnungen, dar. Die oft bis zu zehn Jahre alten Armaturen und Perlatoren sind in dieser Zeit teilweise weder gereinigt noch ersetzt worden. Dazu kam das hohe Verkeimungspotenzial durch alte Panzerschlauchleitungen mit teilweise brüchig gewordenen Innengummierungen (Abb. 5).

Durch die Probenahmen konnten auch bei diesen Armaturen massive Verkeimungen festgestellt werden. Da diese

Abb. 5: Panzerschlauch mit Innengummierung

Entnahmemarmaturen in den Küchen Eigentum der Mieter waren, musste die Hausverwaltung mit den Mietern bezüglich einer Auswechslung und Kostenübernahme betroffener Armaturen verhandeln. Der vollständige Ersatz der betroffenen Panzerschlauchleitungen bzw. Armaturen und Austausch aller Perlatoren wurde schließlich während der folgenden Spülung der entsprechenden Bauteileinheit des Komplexes mit maßgeschneidertem Wasserstoffperoxid (Grunddesinfektion) vorgenommen.

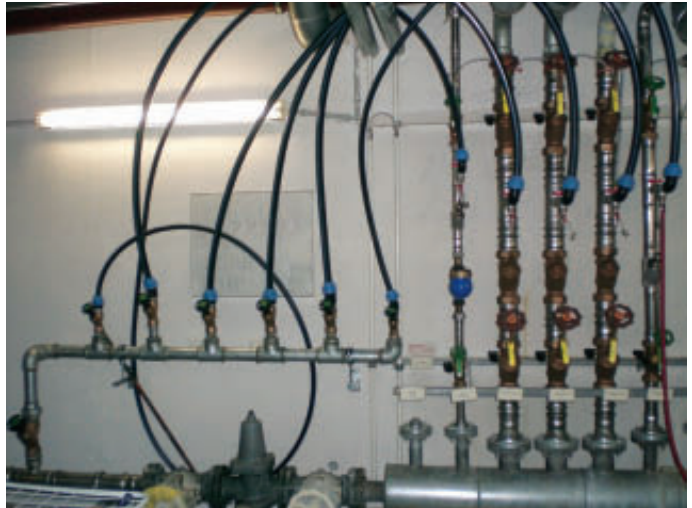
Abb. 6: Provisorischer Trinkwasserverteiler für die Spülung der einzelnen Bauteile

Aufgrund einer nicht erkennbaren weiteren Minimierung der Keimbelastungen wurde für die weiteren Spülmaßnahmen der einzelnen Gebäudeabschnitte ein provisorischer Trinkwasserverteiler eingebaut (Abb. 6). Von Ende August bis Mit-

te November 2006 wurden alle Bauteile des Komplexes einzeln mit speziell stabilisiertem maßgeschneidertem Wasserstoffperoxid [3] bei einer Konzentration von ~1.000 ppm für einen Zeitraum von vier Stunden gespült. Die Desinfektion erfolgte dabei im dynamischen Verfahren (Fließverfahren), was nicht zuletzt zur Schonung des Installationsmaterials beitragen sollte. Dabei wurden auch die Zuführungsleitungen zum Hauptverteiler, der Hauptwasserverteiler selbst sowie die jeweils angeschlossenen Warmwassersysteme, inklusive Warmwasserspeicher, erfasst.
