Komplexe Trinkwasseranlage desinfiziert und saniert

Brutstätten für Legionellen eliminiert

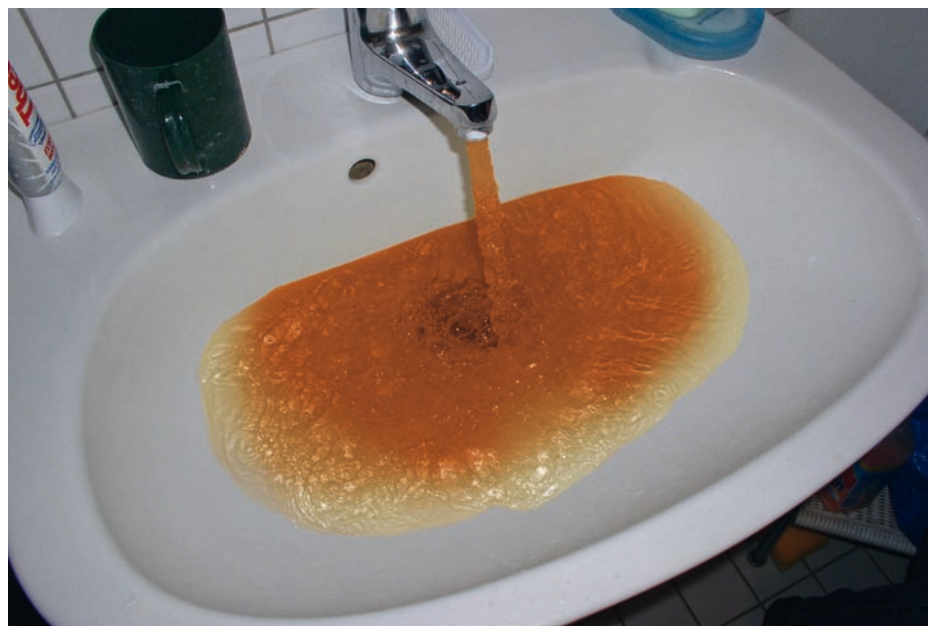
Bild 1 In solch einer Brühe wird das Wachstum von Mikroorganismen erheblich begünstigt

Verbraucher oder bei Montagearbeiten am Rohrnetz verschiedene unerwünschte Partikel wie Rostteilchen und Sandkörner aufnehmen, die bis in die Installation eingespült werden können (Bild 1). Die Filtereinsätze müssen deswegen, auch aus hygienischen Gründen, regelmäßig gereinigt werden, da es sonst auf den Filteroberflächen zu Verkrustungen, Steinbildung (Scaling) und Biofilmbildung (Biofouling) kommen kann.

Bei wechselbaren Filterelementen muss der Austausch in sechsmonatigen Abständen erfolgen, während bei rückspülbaren Filtern die Rückspülung in umgekehrter Fließrichtung in Intervallen von nicht länger als zwei Monaten durchzuführen ist. Auch Druckminderer, die beispielsweise immer bei einem Ruhedruck von mehr als 5 bar an den Entnahmestellen oder zur Begrenzung des Betriebsüberdrucks in den Versorgungsleitungen eingebaut werden, müssen jährlich gewartet werden, da die Regler gegen Verunreinigungen äußerst empfindlich sind. Ein weiteres großes Problem stellt der nachfolgende Warmwasserboiler dar, der nur selten oder gar nicht jährlich gereinigt wird. Dies führt oft zu vermehrten Schlammablagerungen am Boden des Boilers, der dann als ideales Rückzugsgebiet und Brutstätte für Legionellen dienen kann. Auch die damit verbundene Zirkulationsleitung sollte immer mit dem richtigen

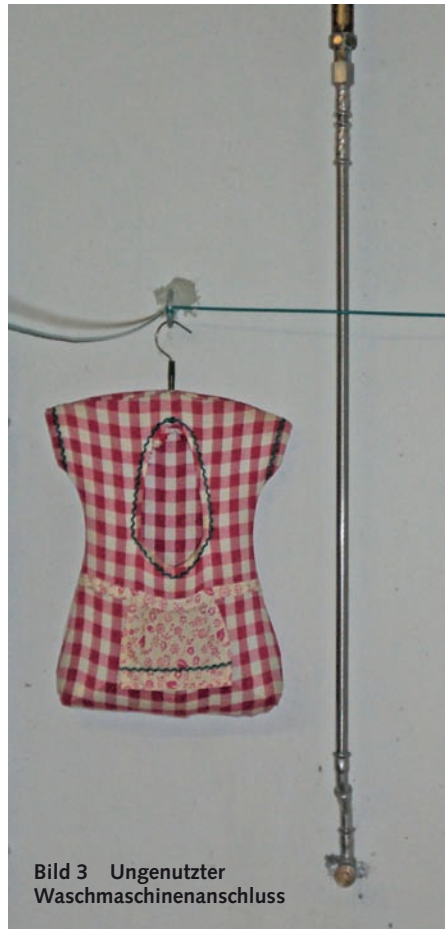
Bild 3 Ungenutzter Waschmaschinenanschluss

entleertes und somit stagnierendes Zuführungs- und Leitungssystem zu einem ehemaligen Restaurant. Im gesamten Objekt verteilte Zuführungsleitungen zu weitestgehend ungenutzten und teilweise seit Inbetriebnahme nie genutzten Waschmaschinenanschlüssen (Bild 3 und 4) und viele weitere derartige Entnahmestellen im gesamten Komplex mit langen Zuführungsleitungen. Selbst die Räume der erwähnten orthopädischen Praxis standen insgesamt vier Jahre leer und das Leitungssystem in diesem Bereich stagnierte. Die Leitungsführung wurde vereinfacht und entsprechend dem Bedarf angepasst. Bypässe und alle Stagnationsstrecken wurden konsequent entfernt oder abgetrennt. Weiterhin gab es im Keller eine stehende Enthärtungsanlage, die mit in das Trinkwasserversorgungssystem eingebunden war. Vor ca. zwei Jahren hatte man im Versorgungsgebiet eine Umstellung auf ein Mischwassersystem vollzogen, wobei die Wasserhärte von ehemals über 30°dH auf ca. 14°dH reduziert wurde. Die Anlage regelte vor und nach dieser Umstellung das Wasser noch immer auf 13°dH. Die Notwendigkeit einer solchen Anlage war aus diesem Grund nicht mehr gegeben. Im Mischbehälter der Enthärtungsanlage selbst fand man bereits dreistellige Koloniezahlen von *Pseudomonas aeruginosa*. Zudem war eine feste Verbindung zwischen Überlaufleitung der Enthärtungsanlage und dem Abwassersystem installiert, welche ganz klar den Maßgaben der DIN 1988 hinsichtlich einer konsequenten räumlichen Trennung (Mindestabstand 20 mm zwischen Unter-

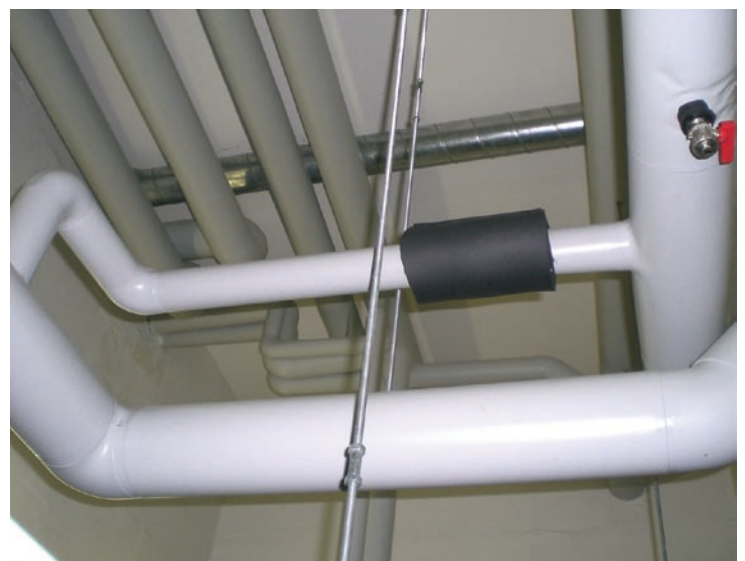
Bild 4 Stagnationsstrecke

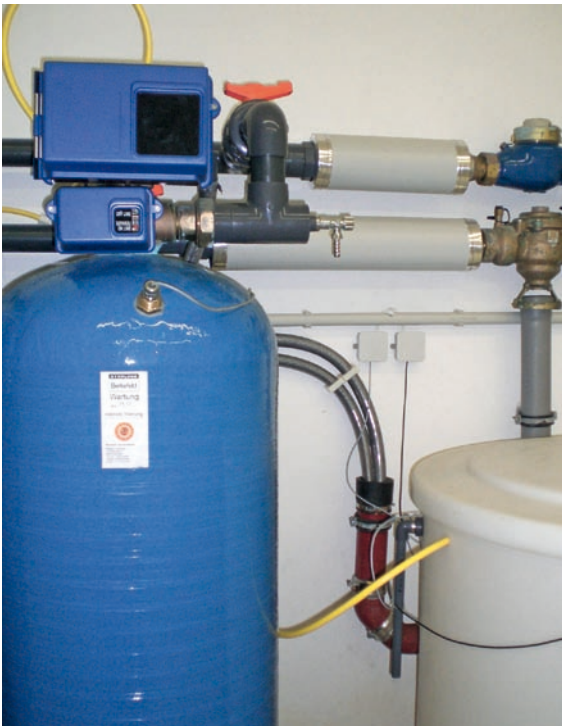
Bild 5 Stehende Wasserenthärtungsanlage mit Verbindung zum Abwassersystem

kante Ablauf und höchstmöglichem Wasserspiegel) von Trink- und Abwassersystemen widersprach. (Bild 5). Die Enthärtungsanlage wurde letztendlich vollständig entfernt. Weitere Querverbindungen zwischen Trink- und Abwassersystem waren auch bei einem mit dem Trinkwassersystem verbundenen, wassergefüllten Löschwassersystem vorhanden (Bild 6).

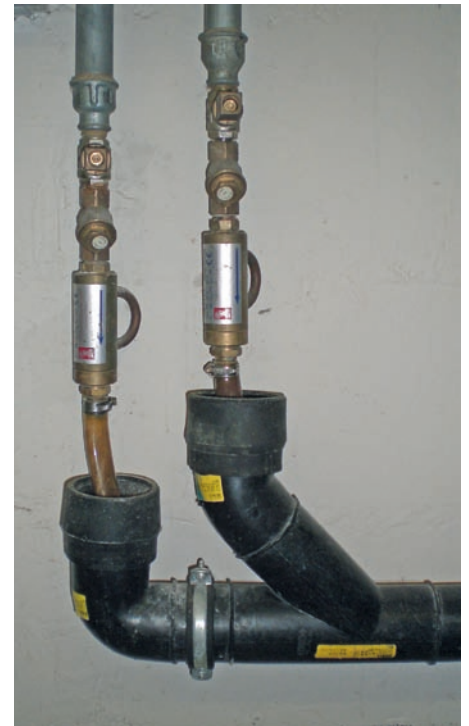
Bild 6 Verbindung zwischen Trink- und Abwassersystem

Diese Verbindung wurde sofort entfernt und das Trinkwassersystem vom Löschwassersystem mit einem Systemtrenner, entsprechend

den bekannten Vorschriften, abgetrennt. Es wurde festgelegt, dass das Löschwassersystem, welches im Wesentlichen aus einer Ringleitung mit Hydranten im Hof des Objekts besteht, in Zukunft in einem Intervall von sechs Monaten gespült und somit der Leitungsinhalt des Systems mindestens einmal ausgetauscht wird. Des Weiteren gab es Membranausdehnungsgefäße (MAGs), teilweise im Nebenschluss, deren Notwendigkeit im System weder erkennbar noch nachweisbar war. Die Pumpen der eingebauten Druckerhöhungsanlage waren alle mit Frequenzumrichter ausgestattet, wodurch sich auch hier die Notwendigkeit der MAGs nicht erkennen ließ. Durch den Einsatz dieser Bauteile bestand die Gefahr, dass bei jedem Druckstoß permanent eine undefinierte Menge an Stagnationswasser in das System injiziert wurde. Die Membranausdehnungsgefäße wurden aus dem System herausgenommen, was keine nennenswerten Veränderungen im Anlagenverhalten hinsichtlich des Versorgungsdrucks zur Folge hatte. Eine weitere gravierende Schwäche der Installation war die durch zahlreiche Reparaturen und Nachinstallationen erzeugte Mischinstallation. Dies führte an vielen Stellen zu Kontaktkorrosion, da eine galvanische Trennung zwischen den einzelnen Installationsmaterialien nicht beachtet wurde (Bild 7 und 8). Die daraus resultierenden Korrosionsablagerungen in den Leitungen waren ebenfalls ein ideales Rückzugsgebiet für Mikroorganismen wie *Pseudomonas aeruginosa* und Legionellen, welche ideale Bedingungen vorfanden um sich vor äußeren Einflüssen (z. B. Temperatur, Strömungsbedingungen, etc.) zu schützen und sich weiter zu vermehren. Diese korrosiven Probleme wurden wie schon in zahlreichen kürzlich erschienenen Artikeln aus-

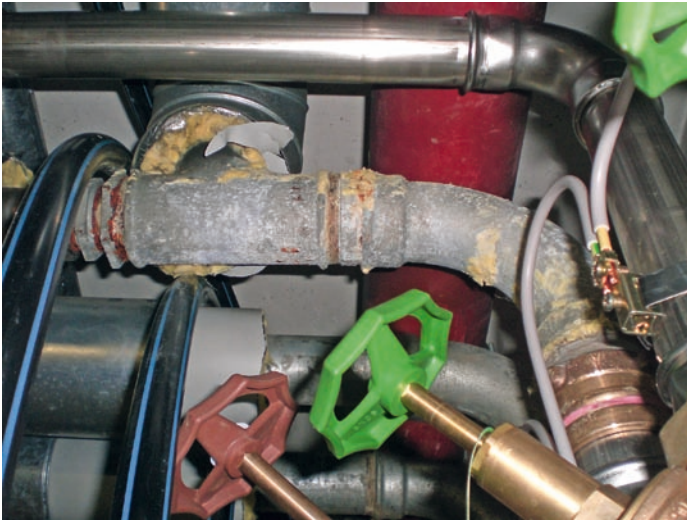
Bild 7 Mischinstallation

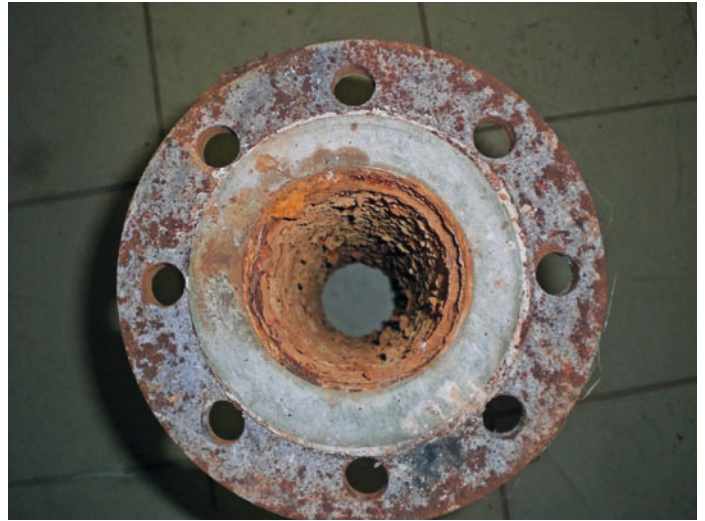
Bild 8 Korrosionsablagerungen in der Leitung

fürlich behandelt und dargelegt durch Teil- und Kompletterneuerungen technisch behoben. Das nächste Problem trat am Austritt der Warmwasserspeicher auf. Dort wurden Temperaturen von max. 55 °C festgestellt, die nicht der nach dem DVGW-Arbeitsblatt W 551 bei Großanlagen vorgeschriebenen Mindesttemperatur von 60 °C entsprachen. Dies wurde angepasst. Weiterhin wurden die Zirkulationspumpenleistungen dementsprechend korrigiert, so dass nun auch im Rücklauf der Zirkulation die Warmwassertemperatur um nicht mehr als 5 K gegenüber der Austrittstemperatur des Trinkwassererwärmers unterschritten wird. Dabei reinigte man auch die Warmwasserspeicher. In der Folge wurde dann für diese Warmwasserspeicher ein Wartungs- und Reinigungszyklus von 12 Monaten festgelegt (Wartung gemäß DIN EN 806-5). Ein weiteres sehr großes Risiko der Rückverkeimung mit *Pseudomonas aeruginosa* stellten die Entnahmearmaturen, vor allem in

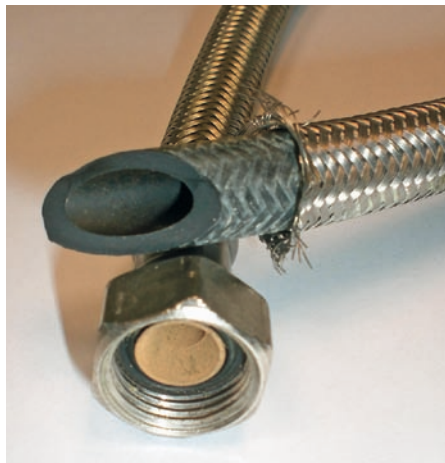
den Küchen der Mietwohnungen, dar. Die oft bis zu zehn Jahre alten Armaturen und Perlatoren sind in dieser Zeit teilweise weder gereinigt noch ersetzt worden. Dazu kam das hohe Verkeimungspotenzial durch alte Panzerschlauchleitungen mit teilweise brüchig gewordenen Innengummierungen (Bild 9). Durch die Probenahmen konnten auch bei diesen Armaturen massive Verkeimungen festgestellt werden. Da diese Entnahmearmaturen in den Küchen Eigentum der Mieter waren, musste die Hausverwaltung mit den Mietern bzgl. einer Auswechslung und Kostenübernahme betroffener Armaturen verhandeln. Der vollständige Ersatz der betroffenen Panzerschlauchleitungen bzw. Armaturen und Austausch aller Perlatoren wurde schließlich während der folgenden Spülung der entsprechenden Bauteileinheit des Komplexes mit maßgeschneidertem Wasserstoffperoxid (Grunddesinfektion) vorgenommen.

Bild 9 Panzerschläuche mit Innengummierung

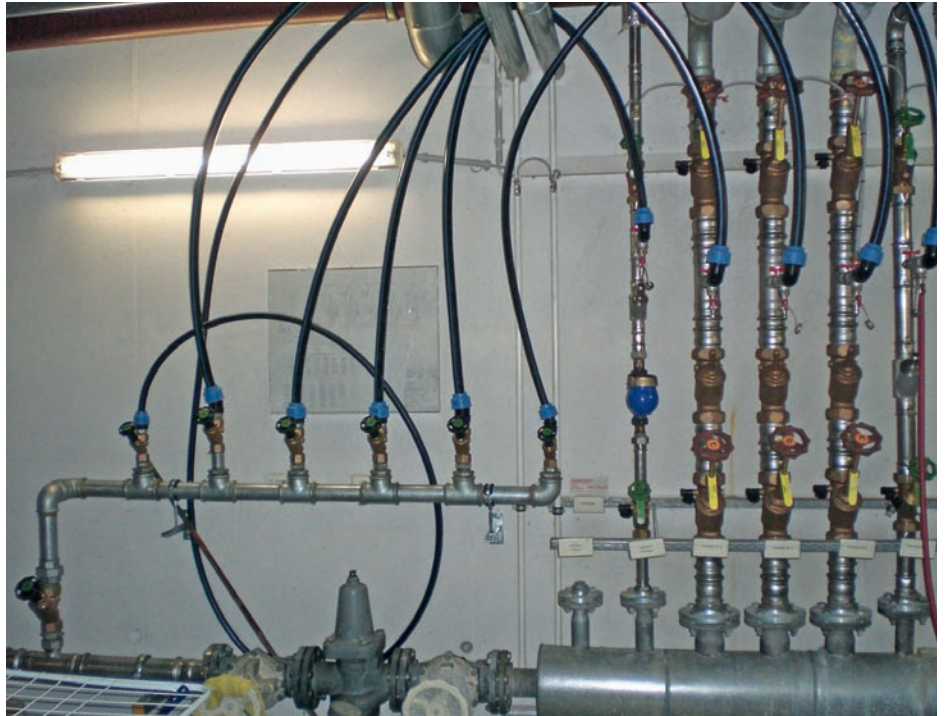
Bild 10 Provisorischer Trinkwasserverteiler für die Spülung der einzelnen Bauteile

August bis Mitte November 2006 wurden alle Bauteile des Komplexes einzeln mit speziell stabilisiertem maßgeschneiderten Wasserstoffperoxid bei einer Konzentration von ~1000 ppm für einen Zeitraum von vier Stunden gespült.
